甘肃省舟曲县曲瓦河流域水电站工程

# 环境影响后评价报告书

建设单位：舟曲县九二三林场溪藏电力有限公司

编制单位：甘肃新美环境管理咨询有限公司

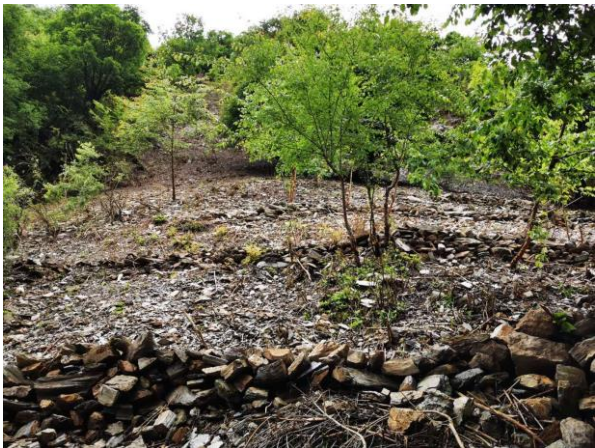
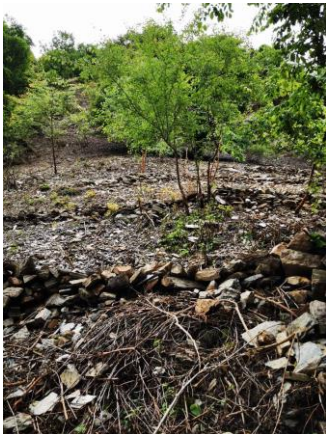
本项目施工结束后，建设单位对渣场、施工营地等临时占地进行了生态恢复，对生活区、厂房周边进行了绿化等。

根据现场调查施工期按照原环评提出的生态保护措施施工，调查期间未发现遗留生态环境问题存在。因此施工期的生态减缓措施有效性分析是有效的，可行的。生态恢复措施效果如下。

| 压力管道绿化情况 | 厂区绿化情况 |
| 弃渣场恢复情况 | 厂区绿化情况 |

| <p>弃渣场恢复情况</p> | <p>厂区绿化情况</p> |

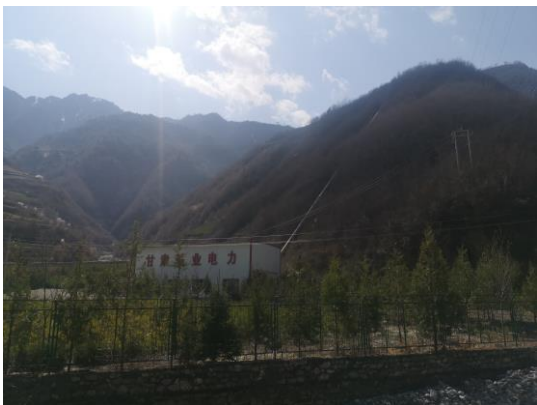
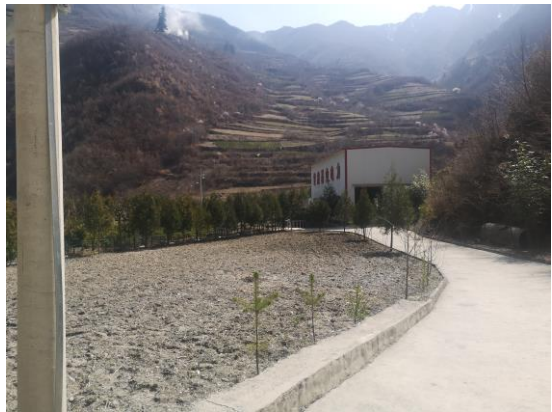
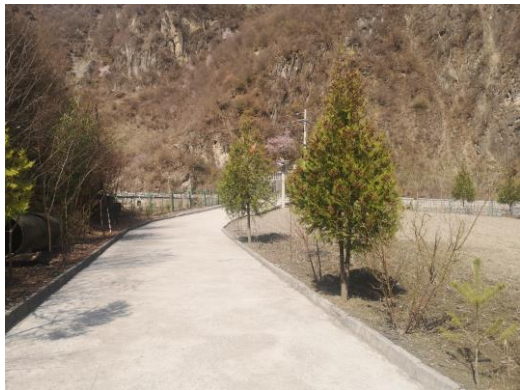
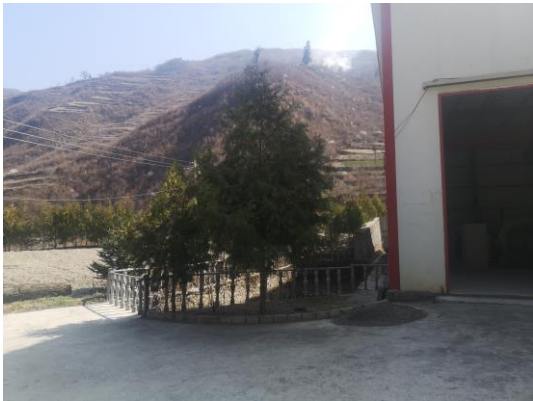
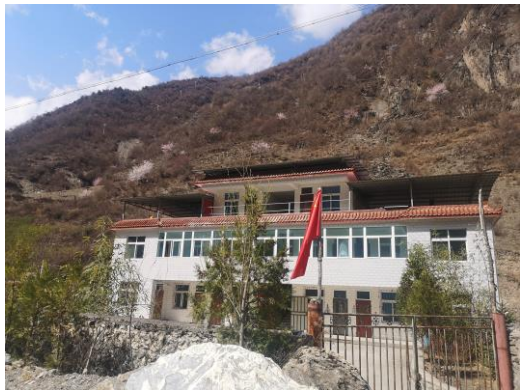
本项目施工结束后，建设单位对渣场、施工营地等临时占地进行了生态恢复，对生活区、厂房周边进行了绿化等。

根据现场调查施工期按照原环评提出的生态保护措施施工，调查期间未发现遗留生态环境问题存在。因此施工期的生态减缓措施有效性分析是有效的，可行的。生态恢复措施效果如下。

| <p>厂区绿化情况</p> | <p>厂区绿化情况</p> |
| <p>弃渣场恢复情况</p> | <p>厂区绿化情况</p> |

| 厂区绿化情况 | 厂区绿化情况 |

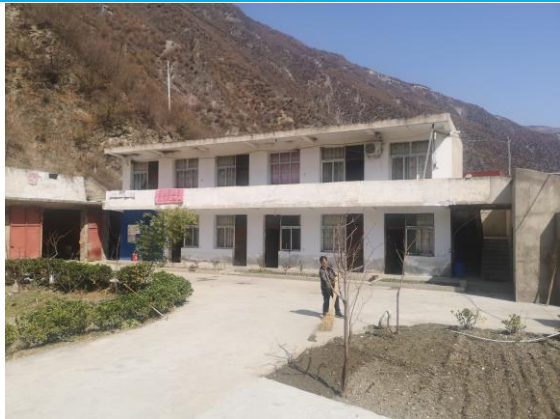
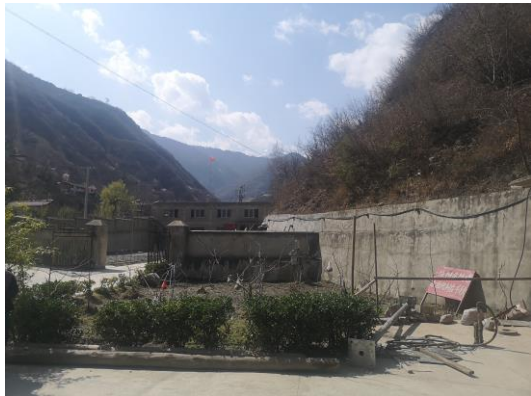
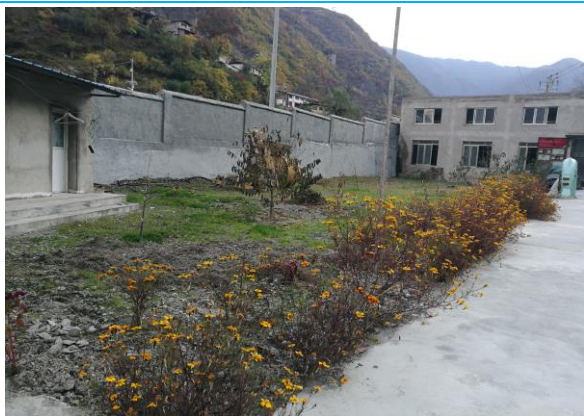
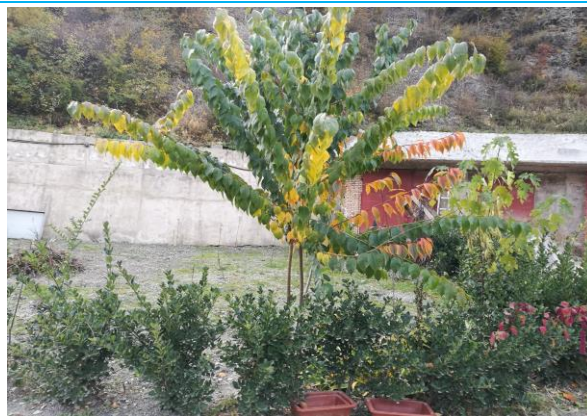
本项目施工结束后，建设单位对渣场、施工营地等临时占地进行了生态恢复，对生活区、厂房周边进行了绿化等。

根据现场调查施工期按照原环评提出的生态保护措施施工，调查期间未发现遗留生态环境问题存在。因此施工期的生态减缓措施有效性分析是有效的，可行的。生态恢复措施效果如下。

| 厂区绿化情况 | 厂区绿化情况 |

厂区绿化情况

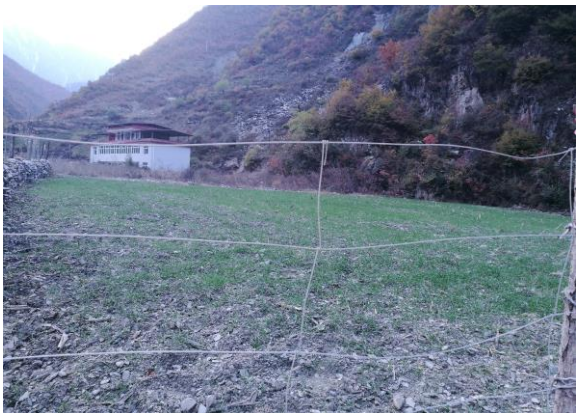
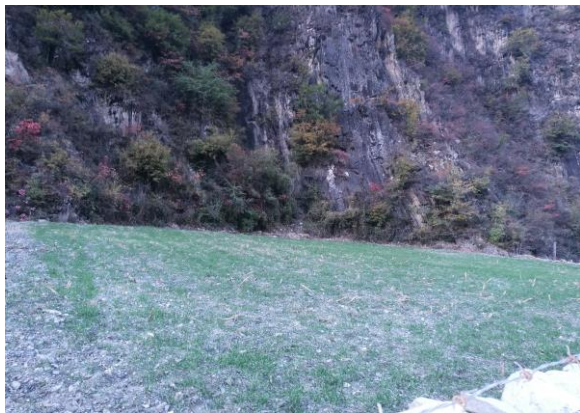
| 弃渣场恢复情况 | 弃渣场恢复情况 |

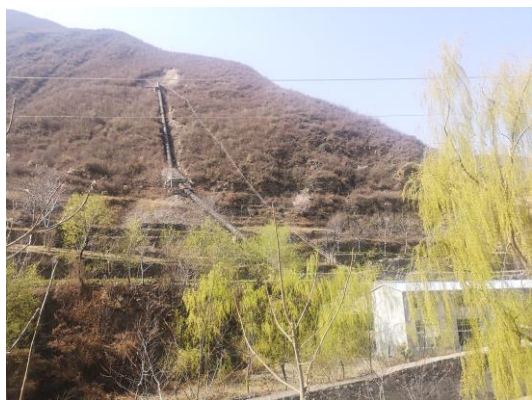
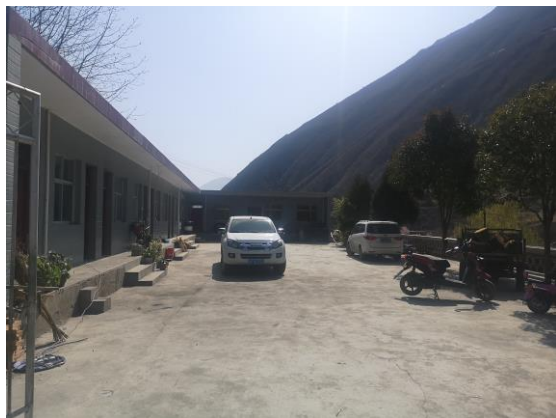
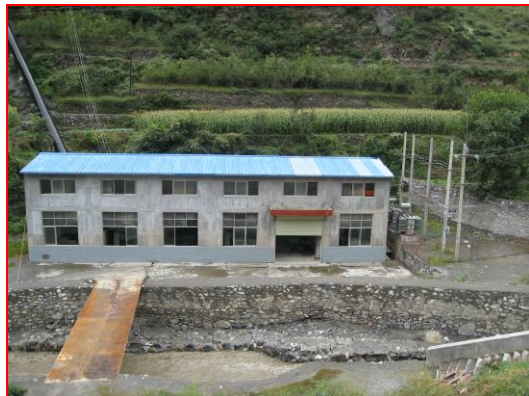
本项目施工结束后，建设单位对渣场、施工营地等临时占地进行了生态恢复，对生活区、厂房周边进行了绿化等。

根据现场调查施工期按照原环评提出的生态保护措施施工，调查期间未发现遗留生态环境问题存在。因此施工期的生态减缓措施有效性分析是有效的，可行的。生态恢复措施效果如下。

厂区绿化情况

| 弃渣场恢复情况 | 厂区绿化情况 |

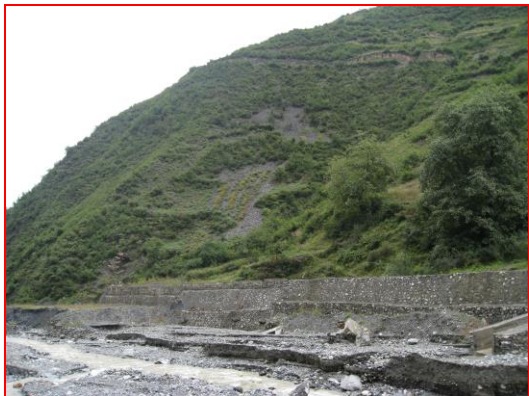
弃渣场恢复情况

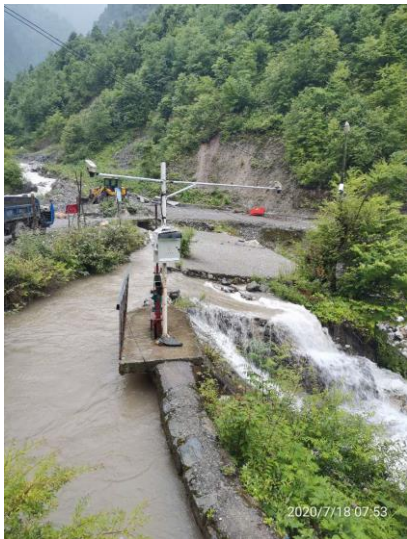
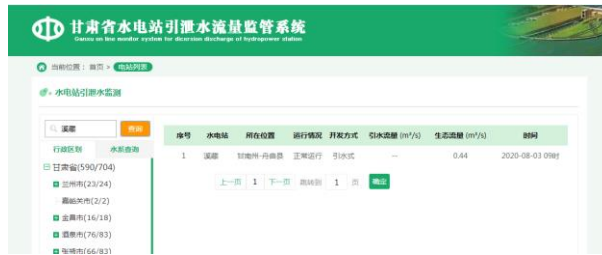
水电站运行的同时,减水河段原河道上生态基流也在不断下泄,建设单位已经布置监控点,设置了相关检测仪器进行监控,检测数据(流量、视频)不断收集汇总到水电站,设置了不受人为控制的生态流量下泄措施并设置了视频监控以及流量监控平台。

综上所述,生态下泄量控制措施有效。

| 生态下泄流量监控装置 | 生态下泄流量监控系统联网情况 |

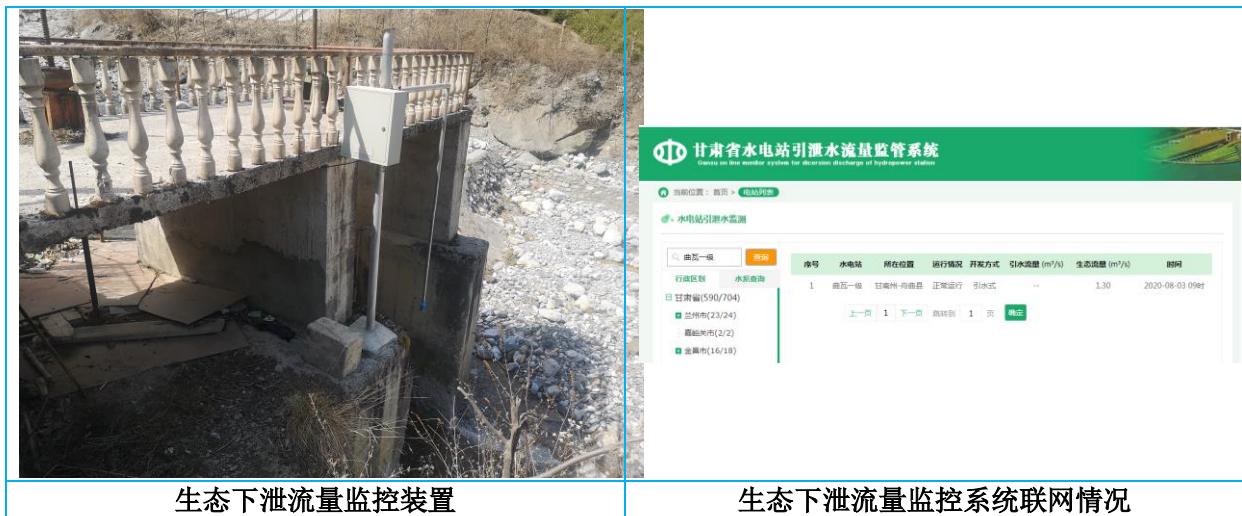
水电站运行的同时，减水河段原河道上生态基流也在不断下泄，建设单位已经布置监控点，设置了相关检测仪器进行监控，检测数据（流量、视频）不断收集汇总到水电站，设置了不受人为控制的生态流量下泄措施并设置了视频监控以及流量监控平台。

综上所述，生态下泄量控制措施有效。

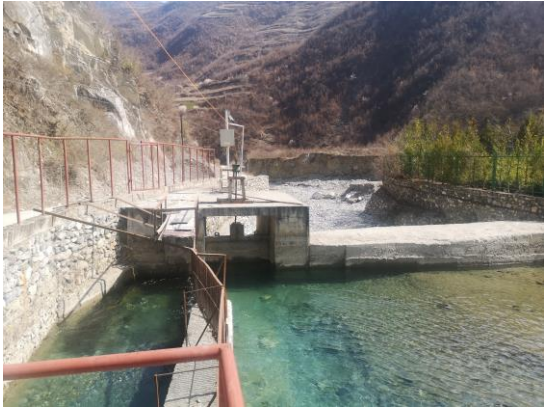
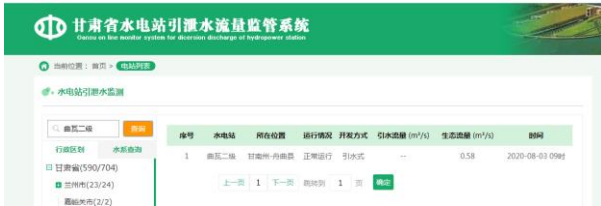
依据查阅相关资料，舟曲县曲瓦二级水电站环评及其批复中对生态下泄流量做了相应的要求，确定电站运行期间，为了维持水生生态系统稳定，应向减水河段泄水，其下泄的水量不得少于年均流量的 10%（即  $0.250\text{m}^3/\text{s}$ ）。为保证生态下泄水量，大坝设计、施工过程中须留设无障碍泄水孔，并应保障枯水期下泄水量至少应达到  $0.250\text{m}^3/\text{s}$ ，必要时关闭机组，以保证最小生态下泄水量。验收调查报告中确定电站运行期间应保障枯水期下泄水量至少应达到  $0.250\text{m}^3/\text{s}$ 、另据《甘肃省水利厅关于严格落实水电站最小下泄流量的通知》（甘水河湖发【2018】437号）对水电站的最小下泄流量进行了确定，确定舟曲县曲瓦二级水电站最小下泄流量枯水期（11月~次年3月）为  $0.14\text{m}^3/\text{s}$ ，丰水期（4月~10月）为  $0.20\text{m}^3/\text{s}$ 。

水电站运行的同时，减水河段原河道上生态基流也在不断下泄，建设单位已经布置监控点，设置了相关检测仪器进行监控，检测数据（流量、视频）不断收集汇总到水电站，设置了不受人为控制的生态流量下泄措施并设置了视频监控以及流量监控平台。

| 生态下泄流量监控装置 | 生态下泄流量监控系统联网情况 |

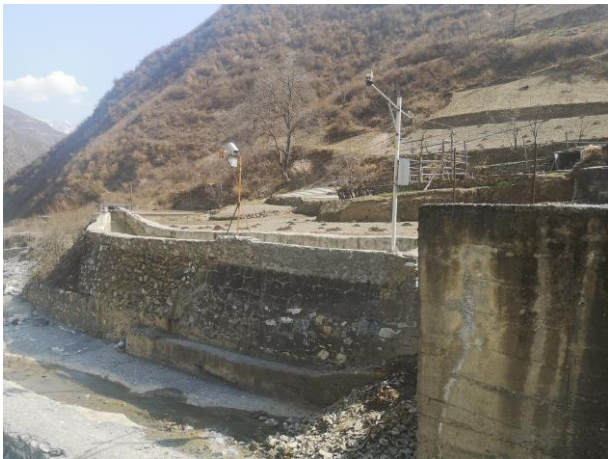
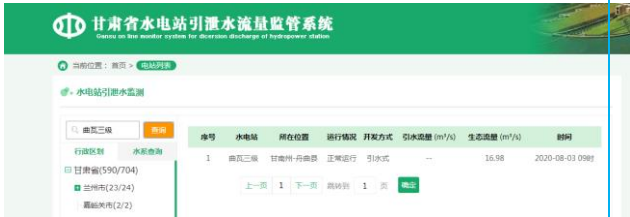
水电站运行的同时，减水河段原河道上生态基流也在不断下泄，建设单位已经布置监控点，设置了相关检测仪器进行监控，检测数据（流量、视频）不断收集汇总到水电站，设置了不受人为控制的生态流量下泄措施并设置了视频监控以及流量监控平台。

| 生态下泄流量监控装置 | 生态下泄流量监控系统联网情况 |

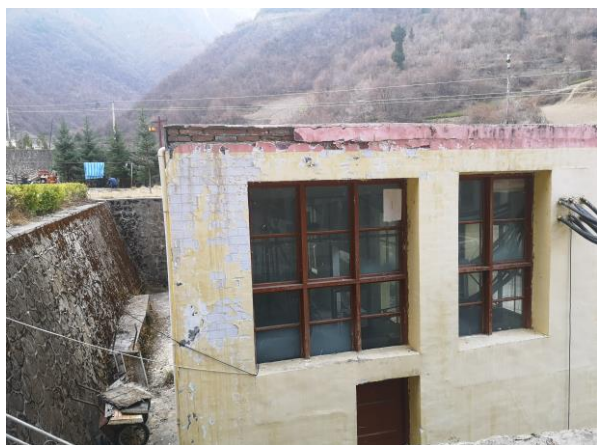
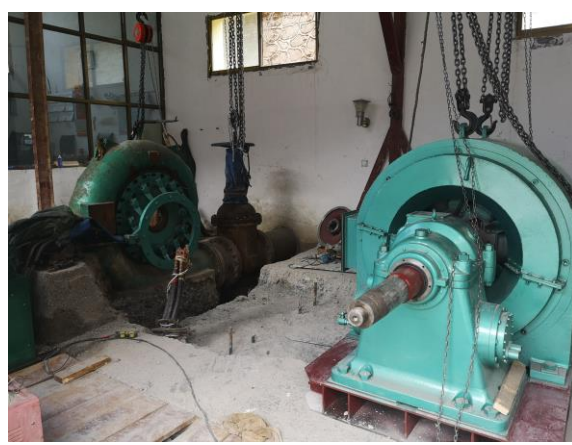
水电站在运行过程中，发电机、各类泵等生产设备均将产生一定的机械噪声，噪声强度介于 65~103dB(A)，采取减振、隔声等降噪措施，并将发电机组室内设置并布置于厂房内，可使厂界噪声降至 50dB(A)以下。根据本次后评价噪声监测结果，项目西侧、西南侧昼、夜间监测结果均满足《工业企业厂界环境噪声排放标准》（GB12348-2008）中 1 类区标准限值要求，项目东北侧、东侧昼、夜间监测结果超过《工业企业厂界环境噪声排放标准》（GB12348-2008）中 1 类区标准限值要求，根据调查，由于项目发电厂房地处河滩地，水流声音较大，厂房四周 200m 范围无居民集中区，噪声对环境影响较小。

发电厂房

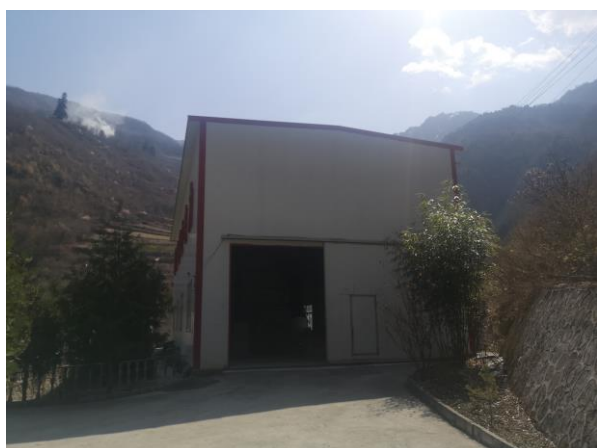
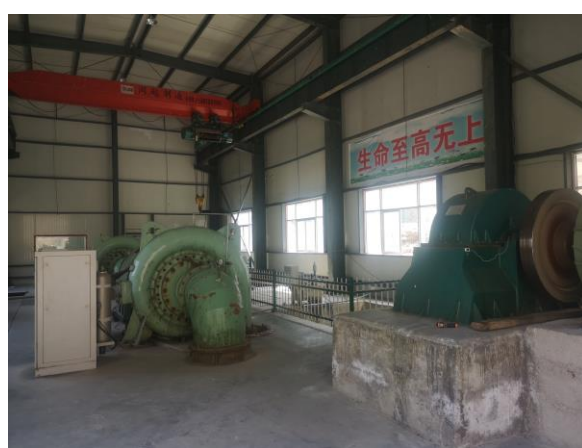
水电站在运行过程中，发电机、各类泵等生产设备均将产生一定的机械噪声，噪声强度介于 65~103dB(A)，采取减振、隔声等降噪措施，并将发电机组室内设置并布置于厂房内，可使厂界噪声降至 50dB(A)以下。根据本次后评价噪声监测结果，项目 4 个监测点昼、夜间监测结果均超过《工业企业厂界环境噪声排放标准》（GB12348-2008）中 1 类区标准限值要求，根据调查，由于项目发电厂房地处河滩地，厂房四周 200m 范围

无居民集中区，噪声对环境影响较小。

发电厂房

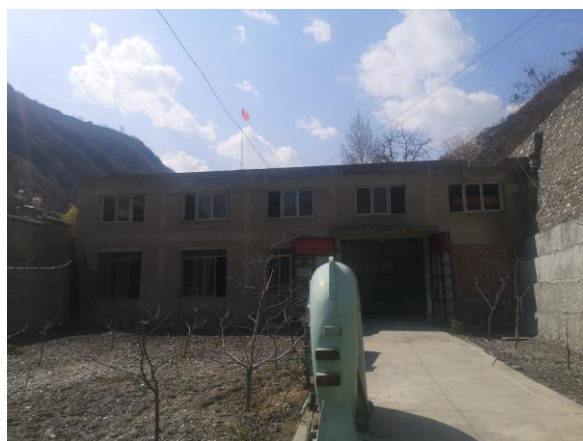
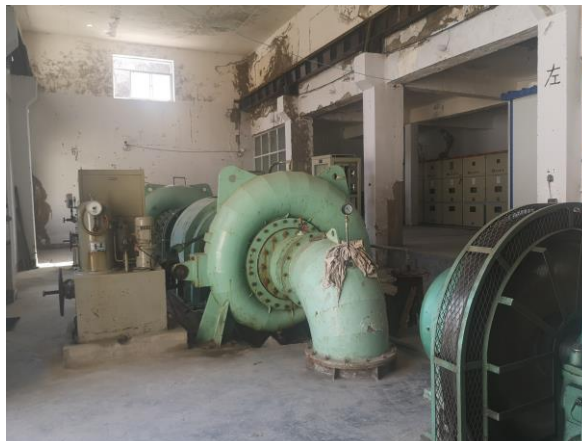
水电站在运行过程中，发电机、各类泵等生产设备均将产生一定的机械噪声，噪声强度介于 65~103dB(A)，采取减振、隔声等降噪措施，并将发电机组室内设置并布置于厂房内，可使厂界噪声降至 50dB(A)以下。根据本次后评价引用验收噪声监测结果，厂界噪声昼间均满足《工业企业厂界环境噪声排放标准》（GB12348~2008）1 类标准要求，夜间东侧厂界噪声超过《工业企业厂界环境噪声排放标准》（GB12348~2008）1 类标准要求。项目东侧厂界外即为乡村道路，发电厂房地处河滩地，厂房四周 100m 范围无居民集中区，噪声对环境影响较小。

发电厂房

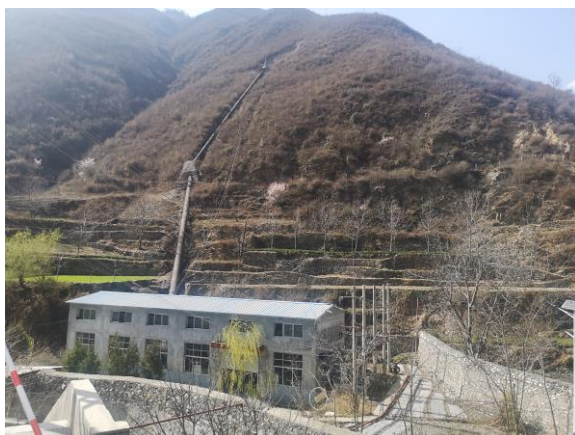
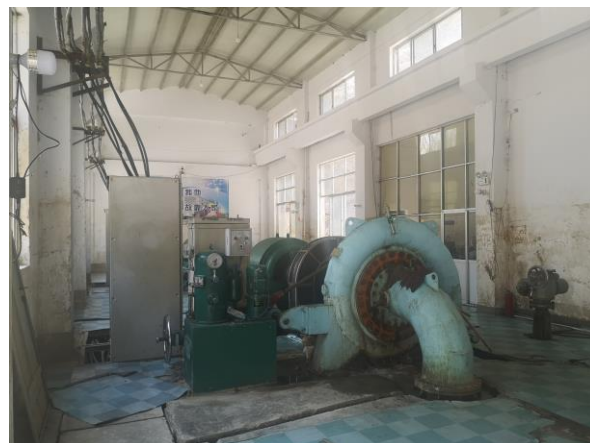
水电站在运行过程中，发电机、各类泵等生产设备均将产生一定的机械噪声，噪声强度介于 65~103dB(A)，采取减振、隔声等降噪措施，并将发电机组室内设置并布置于厂房内，可使厂界噪声降至 50dB(A)以下。根据本次后评价噪声监测结果，项目 4 个监

测点昼、夜间监测结果均超过《工业企业厂界环境噪声排放标准》（GB12348-2008）中 1 类区标准限值要求，根据调查，由于项目发电厂房地处河滩地，厂房四周 200m 范围无居民集中区，噪声对环境影响较小。

发电厂房

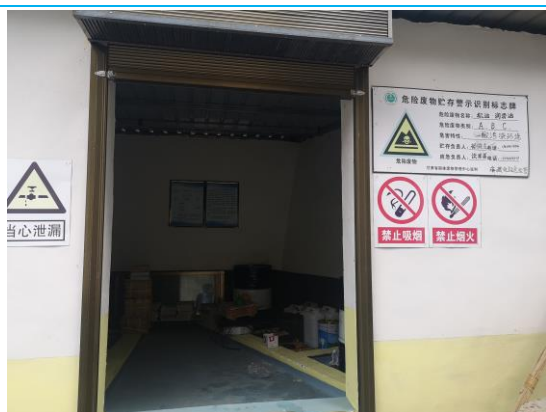
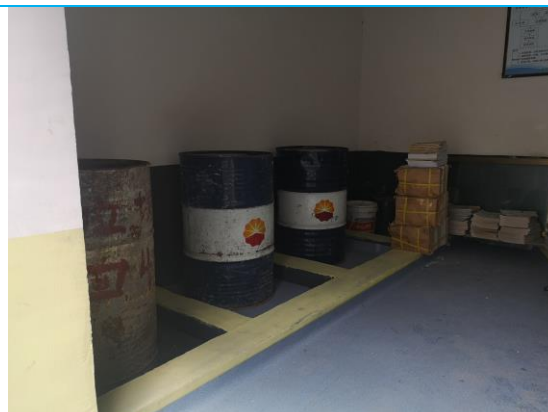
根据现场调查，针对机械设备检修过程产生的废机油，产生量约为 2t/a，设置了危险废物收集桶存放至危险废物暂存间，项目已与甘肃科隆环保技术有限公司签订了危险废弃物处置协议，协议见附件。在存储和运输过程中应严格按照危险废物相关处置规定和要求进行。

危险废物暂存间

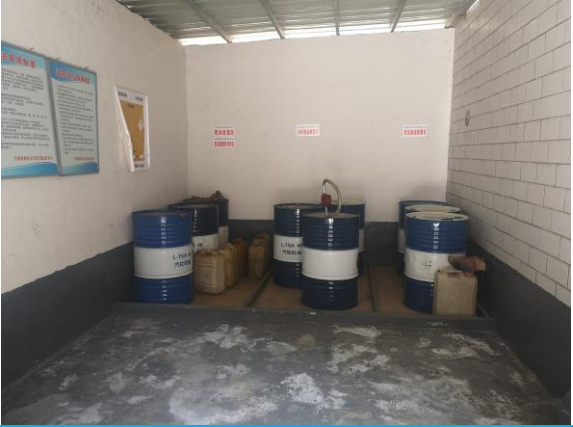
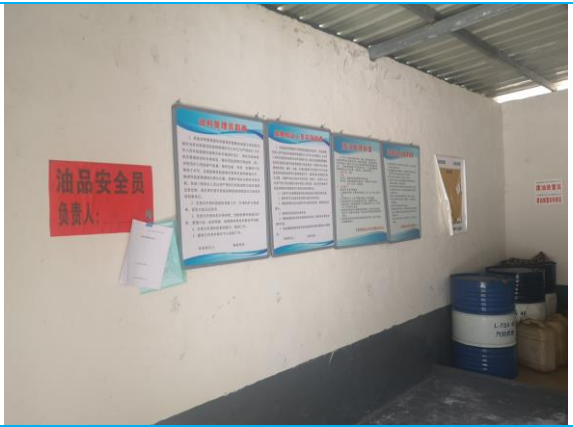
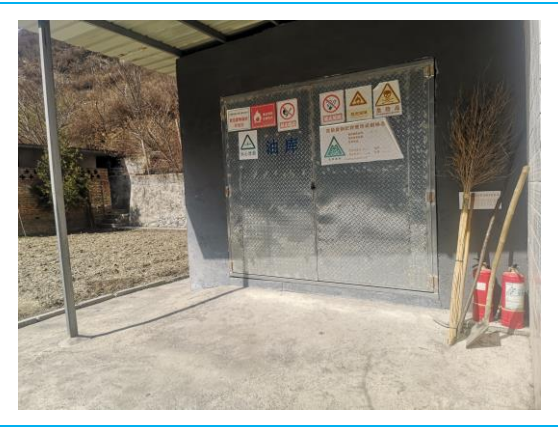
根据现场调查，针对机械设备检修过程产生的废机油，产生量约为 2t/a，设置了危险废物收集桶存放至危险废物暂存间，项目已与甘肃科隆环保技术有限公司签订了危险废弃物处置协议，协议见附件。在存储和运输过程中应严格按照危险废物相关处置规定和要求进行。

| 危险废物暂存间 | 危险废物台账 |
| 危险废物管理制度 | 危险废物暂存间 |

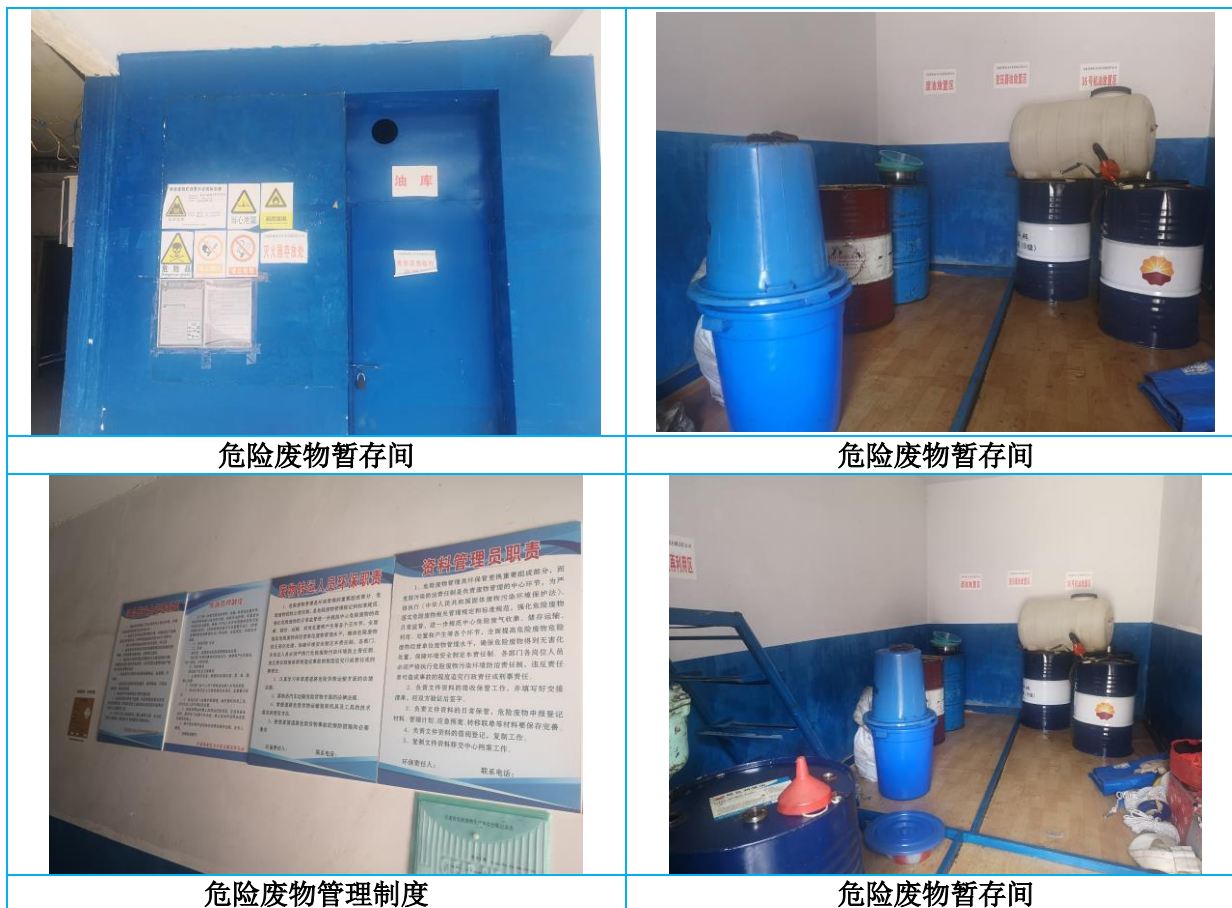
根据现场调查，针对机械设备检修过程产生的废机油，产生量约为 2t/a，设置了危险废物收集桶存放至危险废物暂存间，项目已与甘肃华壹环保技术服务有限公司签订了危险废弃物处置协议，协议见附件。在存储和运输过程中应严格按照危险废物相关处置规定和要求进行。
